# Qualitätslücken auf der Spur

**In der Region Hannover wurde die Installationsqualität von 68 thermischen Solaranlagen detailliert untersucht. Ergebnis: Die Anlagen funktionieren, die Nutzer sind zufrieden, die Schwachstellen sind identifiziert. Mit geringem Mehraufwand bei der Installation könnten die Anlagen noch sicherer und effizienter werden.**

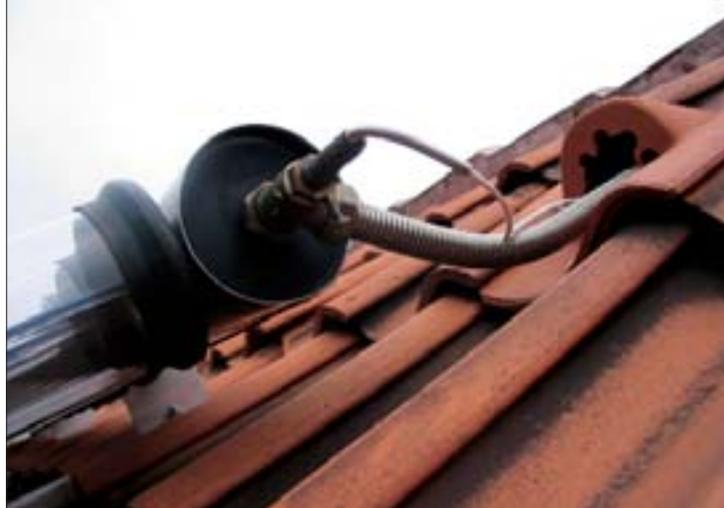
**Doppelfehler: nicht isolierte Vorlaufleitung und nicht befestigte Fühlerleitung.**

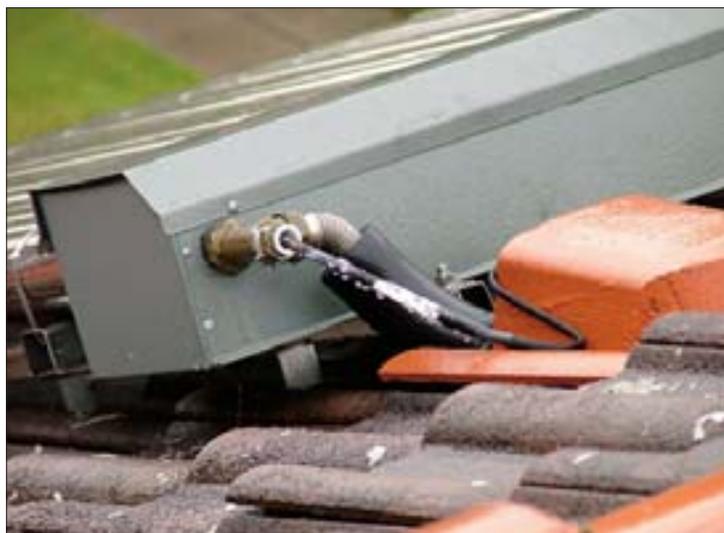
**Unzureichende Befestigung des Fühlers bzw. des Kabels: Dieser Fühler meldet dem Regler einen richtigen Wert, der an falscher Stelle gemessen wurde.**

**Schlecht befestigte Fühlerleitungen:** Das Phänomen Marderbiss an Fühlerleitungen wurde bei der Untersuchung häufig angetroffen. Wobei die Marder dazu oftmals regelrecht eingeladen wurden: Das Kabel hing in langen Schlaufen zwischen Kollektor und Dachdurchführung. Ein beschädigtes Fühlerkabel ist besonders dann problematisch, wenn die automatische Nachheizung ganzjährig für warmes Wasser sorgt und so die Störung ggf. lange unerkannt bleibt. Mit einer guten Befestigung ließe sich auch ohne bissfestes Schutzrohr ein Mindestmaß an Sicherheit herstellen. Y

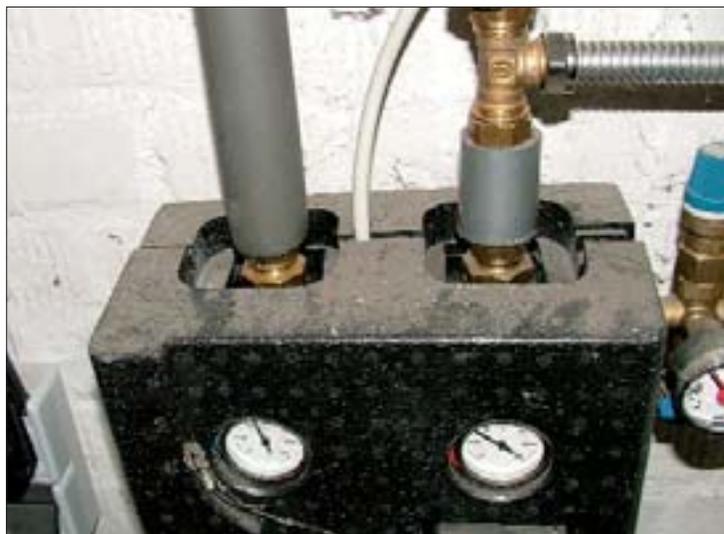
**»Trockenkühlturm«: Freie Querschnitte am oberen und unteren Durchtritt der Solarkreisleitungen führen zu einer Auftriebsströmung, bei der das Innere der Solarstation mit Raumluft gekühlt wird.**

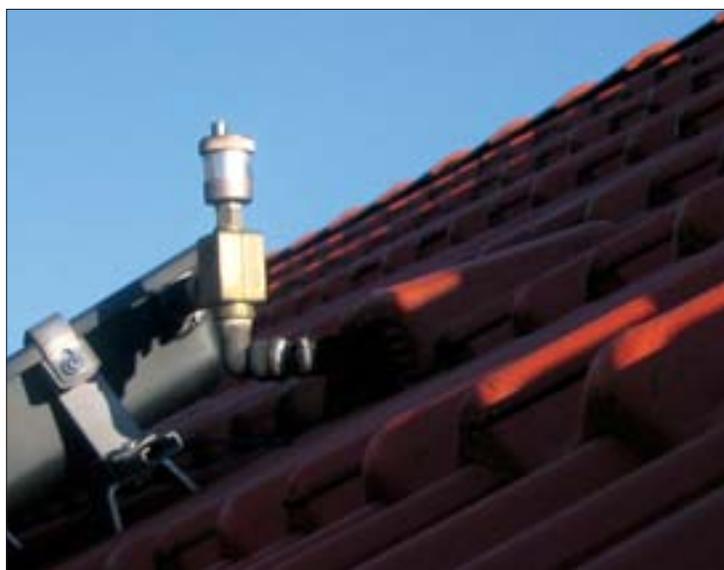
**Nicht selten, nicht schön, nicht sinnvoll: der Entlüfter am Kollektorvorlauf**

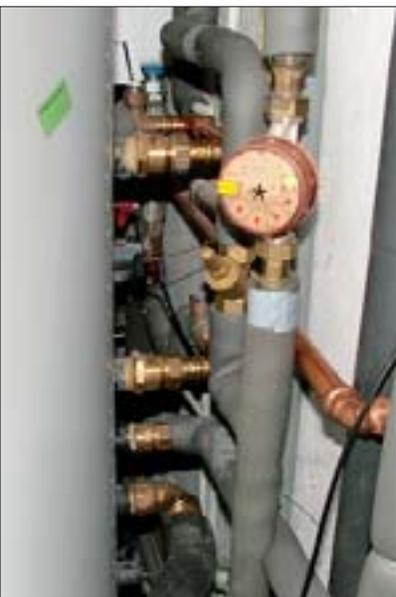
**Häufig anzutreffen und Quelle für erhöhte Wärmeverluste sind nicht isolierte Speicheranschlüsse.**

**Fehlende Isolierung der Speicheranschlüsse:** Die minimalen Bereitschaftsverluste eines durchschnittlichen Solarspeichers (300 bis 400 Liter) liegen theoretisch im Bereich von 2 bis 3 kWh/d (vgl. *SW&W* 6/2002, Rolf Meißner: Messlatte falsch gelegt). In der Realität liegen sie etwas höher, fallen bei nicht optimal ausgeführten Anschlüssen jedoch deutlich höher aus. Nach Aussagen von ITW-Speicherexperte Harald Drück und Paradigma-Mitarbeiter Rolf Meißner ist in diesen Fällen mindestens mit einer Verdopplung der Wärmeverlustrate des Speichers zu rechnen. Damit reduzieren diese leicht vermeidbaren Wärmeverluste den Anlagenwirkungsgrad um 5 bis 10%.

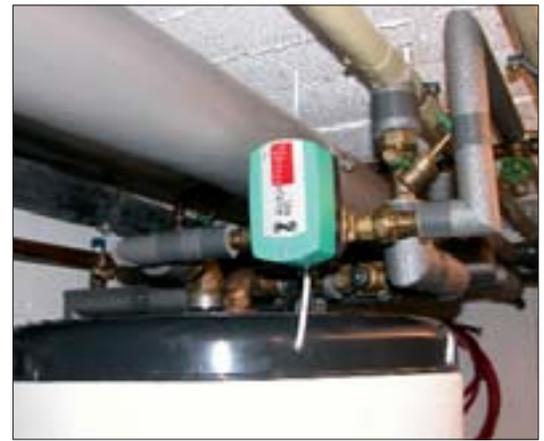
**Warmwasserabgang und Zirkulationsleitung an der Speicheroberseite: Dieser Keller ist der wärmste Raum im Haus.**
