# Qualitätslücken auf der Spur

**In der Region Hannover wurde die Installationsqualität von 68 thermischen Solaranlagen detailliert untersucht. Ergebnis: Die Anlagen funktionieren, die Nutzer sind zufrieden, die Schwachstellen sind identifiziert. Mit geringem Mehraufwand bei der Installation könnten die Anlagen noch sicherer und effizienter werden.**

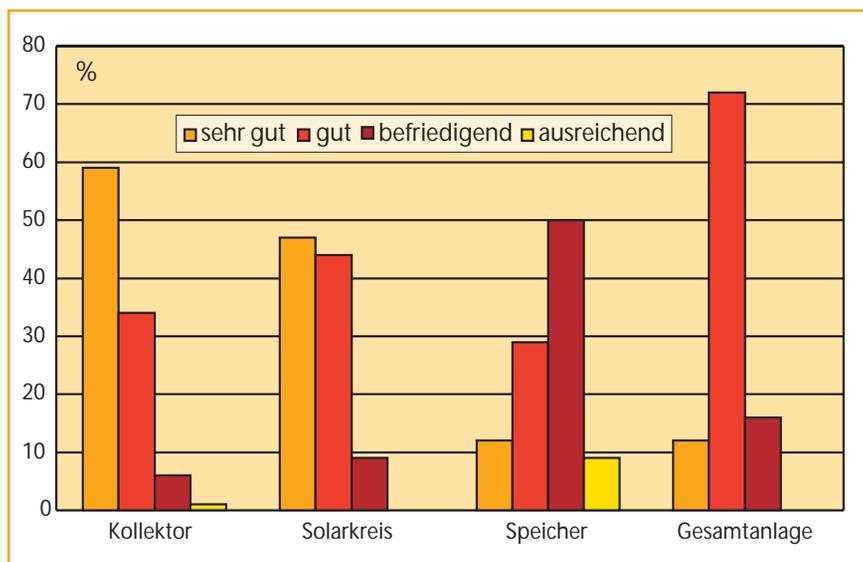
**Abb. 1: Gewichtete Noten für die drei Bauteilgruppen sowie die Gesamtanlage. Die Bauteilgruppen Kollektor und Solarkreis schnitten deutlich besser ab als die Speicher-Bauteilgruppe.**

Die zu beurteilende Bauteilgruppe Kollektor umfasste neben dem Sonnenkollektor und seiner Befestigung auch die Kollektoranschlüsse, die Fühlerleitung mit Überspannungsschutz sowie die Entlüftungseinrichtung. Bei 63 der besichtigten Anlagen erhielt dieser Bereich die Note »sehr gut« bzw. »gut« (Abb. 1). Maßgeblich zu diesem Ergebnis beigetragen hat die überwiegend gute Bewertung von Prüfpunkten mit hoher Gewichtung wie die Befestigung bzw. der Eindeckrahmen des Kollektors sowie der mechanische Zustand des Kollektors. Ebenfalls gute Noten ergaben sich aus der Verschattungsfreiheit des Kollektors und dem fehlenden Beschlag an der Abdeckscheibe.

Weniger gut schnitt die Bauteilgruppe Speicher ab, denn bei 40 der besichtigten Systeme wurde dieser Bereich mit »befriedigend« bzw. »ausreichend« benotet (Abb. 1). Grund dafür waren die schlechten Werte bei hoch gewichteten Prüfpunkten: fehlende
